BERICHT

Name des Rapports
BMW 320

Seriennummer
33619 PRO CARBON

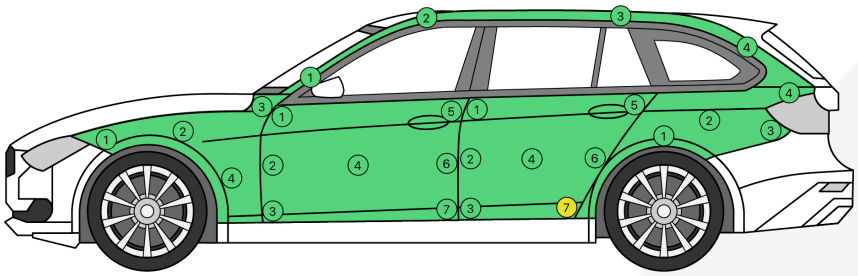
LINKE SEITE											
	Grundwerkstoff	Min	Max	Mittel	1.	2.	3.	4.	5.	6.	7.
Kotflügel vorne links	Fe	78	95	87	78	86	89	95	-	-	-
Tür vorne links	Fe	76	111	94	97	100	76	111	89	93	89
Tür hinten links	Fe	67	110	91	94	110	104	94	87	80	67
Dachholm links	Fe	81	114	90	114	81	84	81	-	-	-
Kotflügel hinten links	Fe	87	96	92	92	87	96	93	-	-	-

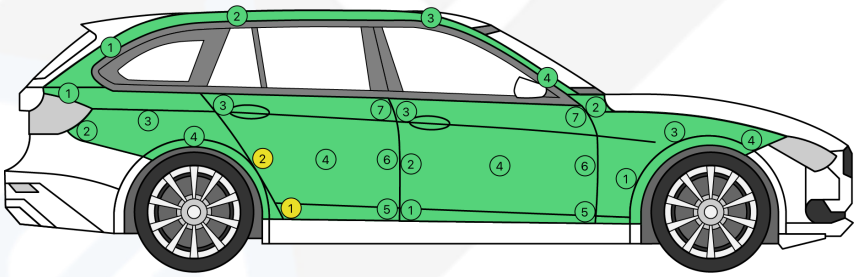
RECHTE SEITE											
	Grundwerkstoff	Min	Max	Mittel	1.	2.	3.	4.	5.	6.	7.
Kotflügel vorne rechts	Fe	83	102	94	95	102	96	83	-	-	-
Tür vorne rechts	Fe	75	115	95	75	90	90	111	79	115	107
Tür hinten rechts	Fe	65	104	87	65	65	96	93	96	104	90
Dachholm rechts	Fe	72	125	86	73	72	74	125	-	-	-
Kotflügel hinten rechts	Fe	74	103	86	74	103	82	87	-	-	-

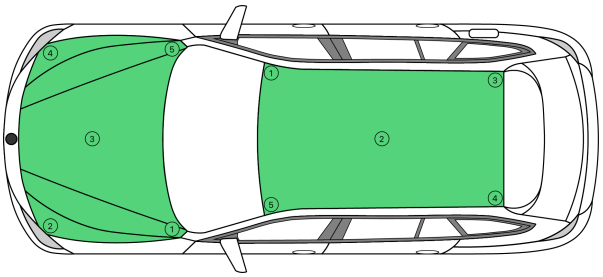
OBEN

Grundwerkstoff	Min	Max	Mittel	1.	2.	3.	4.	5.	6.	7.
Motorhaube	Fe	85	91	88	85	86	91	89	90	-	-
Dach	Fe	77	104	89	77	104	89	94	80	-	-

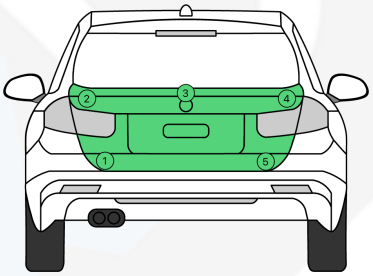
HINTEN

Grundwerkstoff	Min	Max	Mittel	1.	2.	3.	4.	5.	6.	7.
Kofferraumklappe	Fe	74	88	81	76	88	80	88	74	-	-
